Vista dal basso di un solaio da rinforzare. Il buono stato di conservazione delle travi ne ha reso possibile l'adeguamento statico con questa tecnica.

Vista di un solaio dopo la rimozione del sottofondo e della pavimentazione esistenti prima della esecuzione del rinforzo.
Sulla destra vista del complesso da Campo Manin.

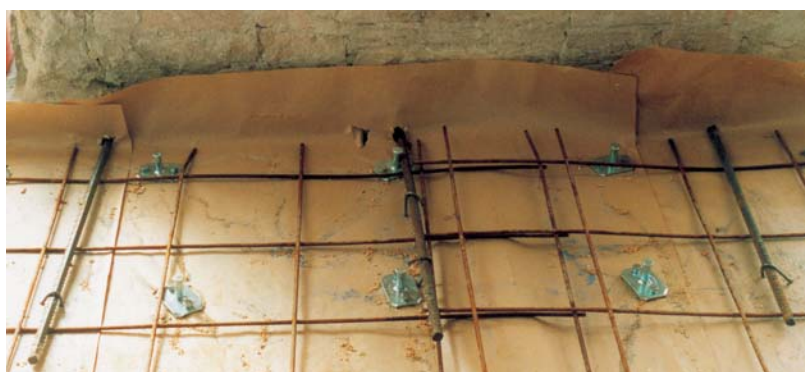
Tra l'assito ed il getto è stato interposto un foglio di carta monolucida per evitare il contatto diretto tra il legno ed il calcestruzzo che determinerebbe una perdita di umidità del calcestruzzo dannosa durante la maturazione del getto. Nella foto particolare di un ancoraggio alla muratura ottenuto con l'inserimento di barre

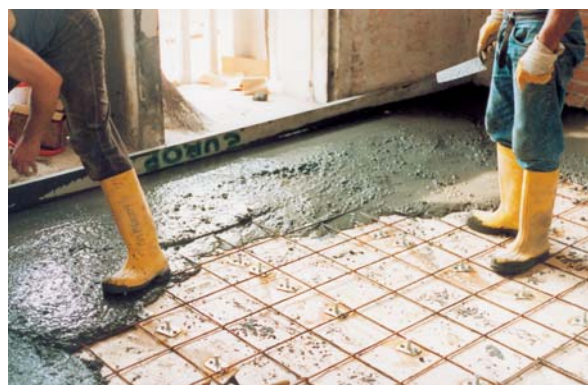
Nella soletta in calcestruzzo è stata sempre disposta una rete elettrosaldata adeguatamente dimensionata. Nella foto: esecuzione del getto. I solai sono stati preventivamente puntellati.
