### RINFORZO DI LOGGIATO LIGNEO

## Castello Inferiore di Marostica (VI)

### Descrizione dell'intervento

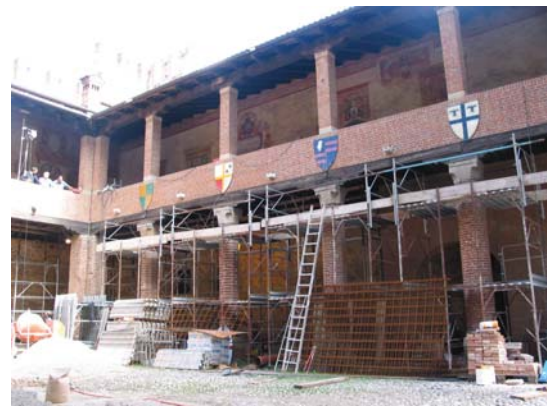
Vista del Loggiato Superiore oggetto dell'intervento, dall'interno del cortile.

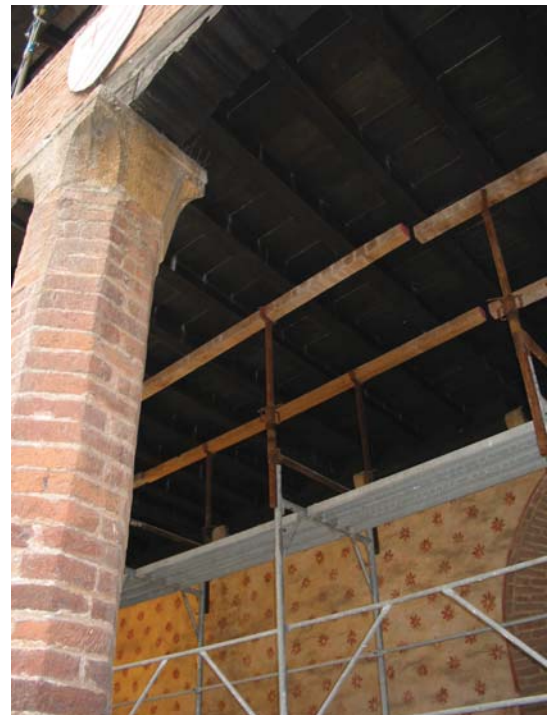
I solai vanno sempre puntellati prima dell'esecuzione del getto per garantire una corretta esecuzione dell'opera.

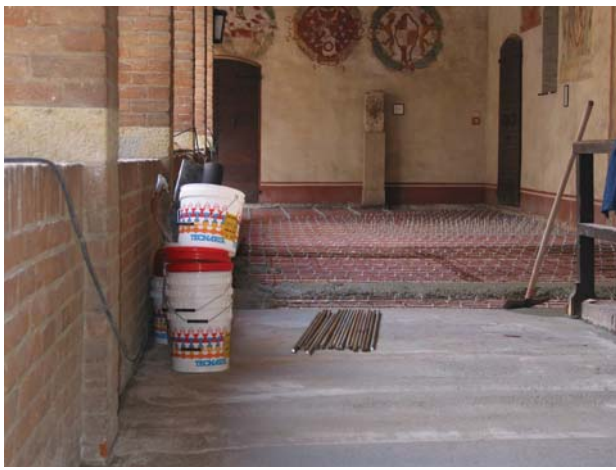
Nei solai del loggiato superiore sono state rimosse le vecchie pavimentazioni in cotto ed i sottofondi presenti mettendo a nudo il tavolato ed operando una pulizia sommaria della superficie. I solai realizzati con orditura di travi di abete con sovrastante tavolato di 2.5 cm di spessore sopra chiodato hanno una sezione delle travi 14x18 cm con luce di 4.50 cm. Al fine di evitare l'assorbimento di acqua del getto di calcestruzzo da parte del legno è stato interposto un telo traspirante idrorepellente, tra tavolato e getto. Sono stati fissati i connettori quindi sopra il tavolato in modo più fitto verso agli appoggi e più diradato in mezzzeria (la spaziatura è data da un software di calcolo statico che Tecnaria offre gratuitamente ed è reperibile in Internet presso il sito [www.tecnaria.com](http://www.tecnaria.com)); per fissare i connettori ci si avvale prima di un doppio trapano (che esegue i due prefori dove andranno alloggiate le viti del connettore) e poi di un avvitatore elettrico ad impulsi che fissa le due viti date a corredo dei connettori. La messa in opera non ha richiesto manodopera specializzata perché semplice, intuitiva ed immediata. La tecnica d'intervento ha permesso di rispettare il livello delle quote originarie e di mantenere in opera le travature ed i tavolati esistenti: il beneficio che la struttura ne ha ottenuto è permanente e la tecnica è sicuramente tra le più economiche. Per solidarizzare il solaio alle murature sono state infisse nei perimetri delle barre di ferro di armatura sigillate con resine; questo intervento ha apportato notevoli benefici alla struttura, poiché ha creato un effetto di "incastramento", utile anche ai fini di resistenza sismica. Sopra l'assito, leggermente sollevata dallo stesso, è stata stesa una rete elettrosaldata che serve a ripartire i carichi omogeneamente sul piano. Prima di effettuare il getto si sono puntellati i solai da sotto affinché la sezione composta legno-calcestruzzo entri in esercizio già con il peso proprio e non solo con i carichi successivamente applicati. I puntelli sono stati mantenuti fino a completa stagionatura del calcestruzzo, affinché questo non maturasse in condizioni di sollecitazione il che ne fa incrementare il fluage (deformazioni lente che si hanno nel lungo periodo dovute alla viscosità del calcestruzzo). Il solaio così rinforzato è pronto per la posa della pavimentazione una volta stagionato il calcestruzzo. Nel caso in esame sono state posate sopra delle tavelline in cotto, per cui dal punto di vista estetico sono rimasti completamente inalterati alla vista i solai.

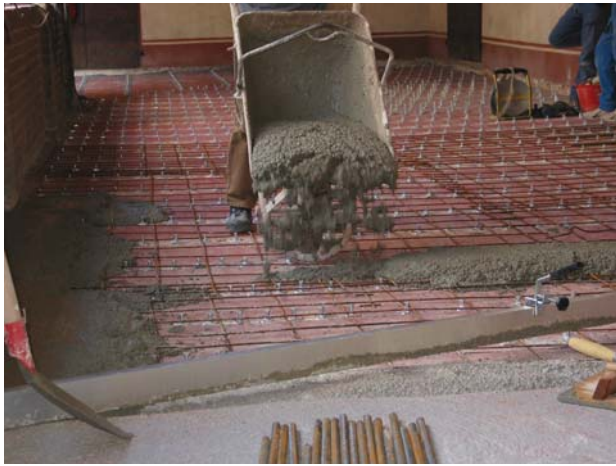
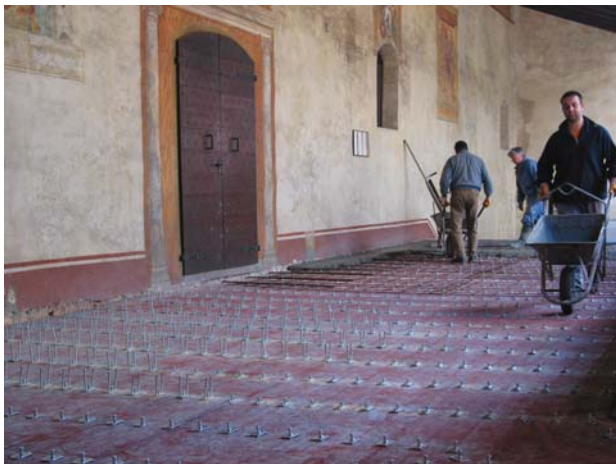
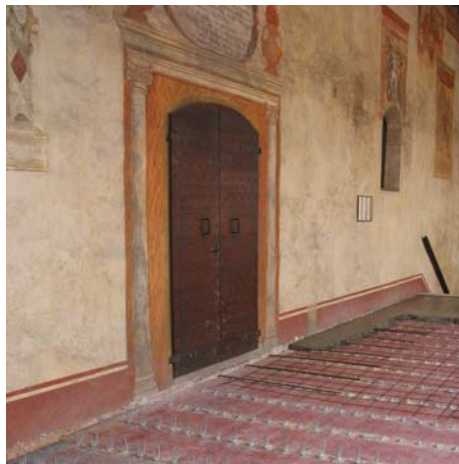
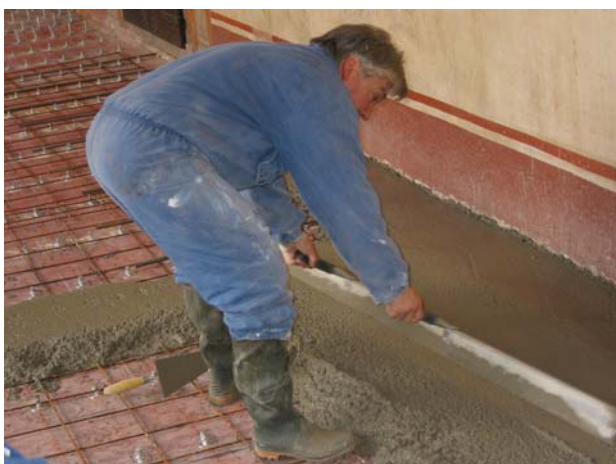
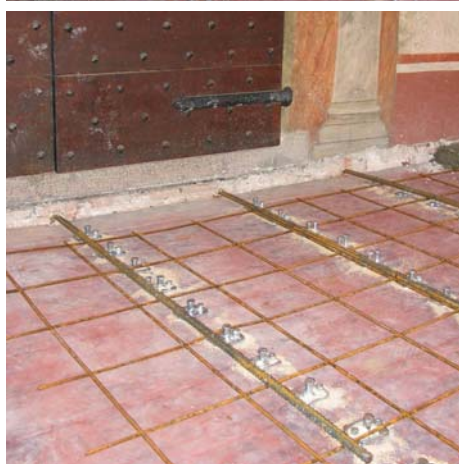
Nella sequenza fotografica sono visibili le fasi di esecuzione del getto e del livellamento del calcestruzzo gettato sul solaio; sono state rispettate le quote originarie. In evidenza un particolare del collegamento della soletta con le murature in corrispondenza di una porta.
